# Lote 1 - Rota: Padre Pedro Pinto

| Diagnóstico da Calçada | Qualidade do Serviço | |
| Endereço: Rua Padre Pedro Pinto, 304 | 47 | D |
| Data do Registro: 22/11/2019 11:38:25 | | |

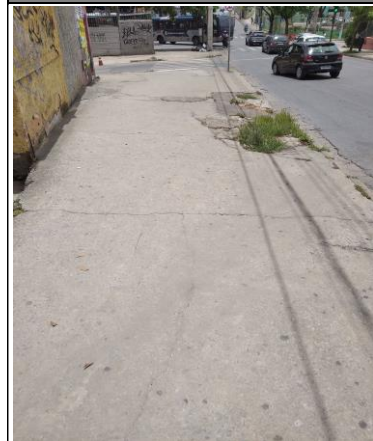
## Foto Geral

| ID | Itens Avaliados | Respostas | Nota |
|---|---|---|---|
| P_4 | Existência de Buracos ? | Muitos | 0 |
| P_5 | Condições Gerais do Piso e meio-fio da calçada ? | Péssimo | 0 |
| P_9 | A calçada Possui Rebaixamento de Veículos correto ? | Não | 0 |
| P_11 | O Passeio está no padrão da SMPU ? | Não | 0 |
| P_16 | Classificação geral da calçada pelo pesquisador. | Ruim | 0 |

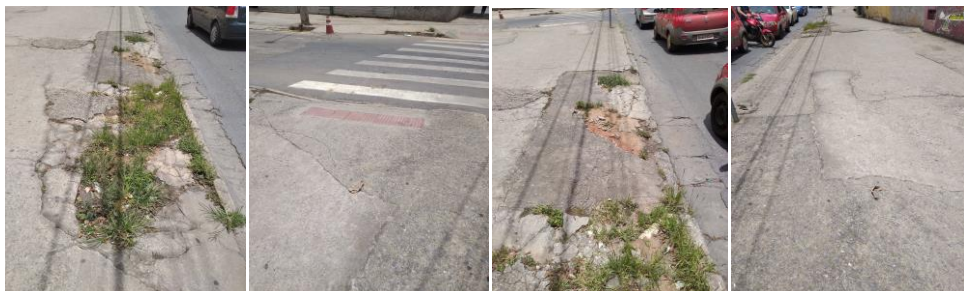
## Fotos Complementares - Detalhes do Passeio

| ID | Itens Avaliados | Respostas | Nota |
|---|---|---|---|
| P_7_1_2 | Se for do Tipo 1, O rebaixo tem abas conforme a norma ? | Não | -1 |
| P_7_3 | O rebaixo possui piso tátil ? | Tem só piso de alerta | -1 |
| P_7_3_1 | O piso tátil de alerta e direcional do rebaixo está conforme a norma ? | Não | -1 |
