## Lote 4 - Rota: Contorno

**FRATAR**  
ENGENHARIA CONSULTIVA

| Diagnóstico da Calçada | Qualidade do Serviço | |
| Endereço: Av.Contorno, 40564 | 70 | C |

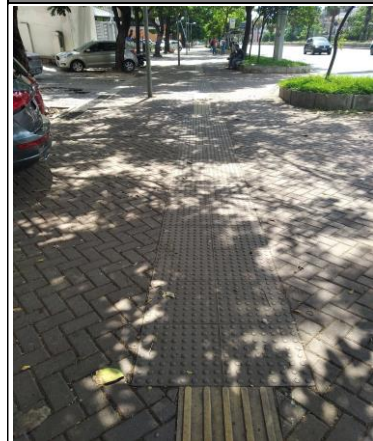
### Foto Geral

| ID | Itens Avaliados | Respostas | Nota |
|---|---|---|---|
| P_4 | Existência de Buracos ? | Poucos | 5 |
| P_11 | O Passeio está no padrão da SMPU ? | Não | 0 |
| P_12 | A testada possui prática de estacionamento sobre o passeio ? | Sim | 0 |
| P_13 | Existe algum dispositivo de Drenagem sobre a calçada ? | Sim | 0 |
| P_16 | Classificação geral da calçada pelo pesquisador. | Regular | 5 |
