## Lote 4 - Rota: Contorno

| Diagnóstico da Calçada | Qualidade do Serviço | |
| Endereço: Av.Contorno, 3585 | 72 | B |
| Data do Registro: 09/11/2019 14:59:04 | | |

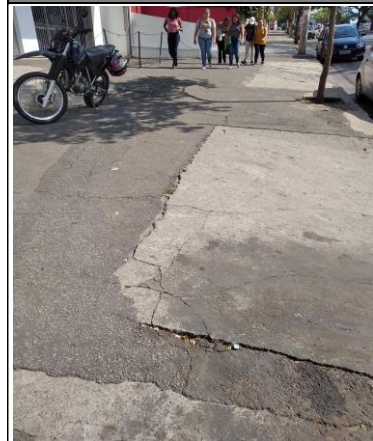
### Foto Geral

| ID | Itens Avaliados | Respostas | Nota |
|---|---|---|---|
| P_4 | Existência de Buracos ? | Poucos | 5 |
| P_5 | Condições Gerais do Piso e meio-fio da calçada ? | Regular | 5 |
| P_6 | Presença de desníveis ? | Leve | 7 |
