# Lote 1 - Rota: Carlos Luz

| Diagnóstico da Calçada | Qualidade do Serviço | |
| Endereço: Rua Sena Madureira, 356 | 76 | B |
| Num. Lote CTM: 140904800055 | | |

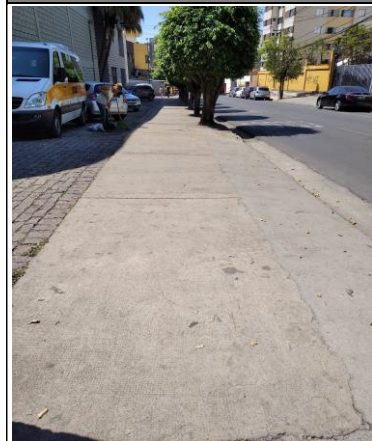
## Foto Geral

| ID | Itens Avaliados | Respostas | Nota |
|---|---|---|---|
| P_16 | Classificação geral da calçada pelo pesquisador. | Regular | 5 |
