# Lote 4 - Rota: Raja Gabágia

**FRATAR**  
ENGENHARIA CONSULTIVA

| Diagnóstico da Calçada | Qualidade do Serviço | |
| Endereço: Av. Raja Gabaglia, 959 | 50 | D |

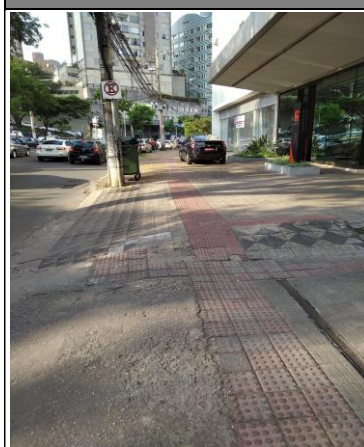
Foto Geral

| ID | Itens Avaliados | Respostas | Nota |
|---|---|---|---|
| P_4 | Existência de Buracos ? | Muitos | 0 |
| P_5 | Condições Gerais do Piso e meio-fio da calçada ? | Regular | 5 |
| P_6 | Presença de desníveis ? | Médio | 3 |
| P_9 | A calçada Possui Rebaixamento de Veículos correto ? | Não | 0 |
| P_16 | Classificação geral da calçada pelo pesquisador. | Ruim | 0 |
