## Lote 3 - Rota: Antônio Carlos II

| Diagnóstico da Calçada | Qualidade do Serviço | |
| Endereço: Av. Portugal, 2451 | 34 | D |
| Data do Registro: 19/11/2019 12:20:19 | | |

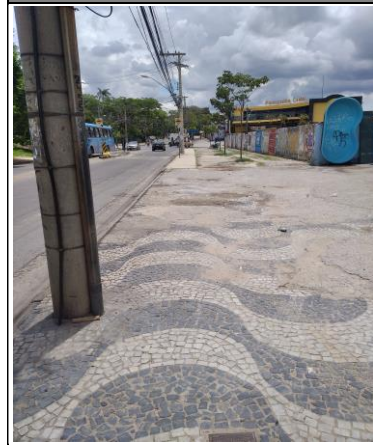
Foto Geral

| ID | Itens Avaliados | Respostas | Nota |
|---|---|---|---|
| P_4 | Existência de Buracos ? | Muitos | 0 |
| P_5 | Condições Gerais do Piso e meio-fio da calçada ? | Péssimo | 0 |
| P_16 | Classificação geral da calçada pelo pesquisador. | Ruim | 0 |
