# Lote 5 - Rota: Sul

**FRATAR**  
ENGENHARIA CONSULTIVA

| Diagnóstico da Calçada | Qualidade do Serviço | |
| Endereço: Av. Cristovão Colombo, 323 | 60 | C |

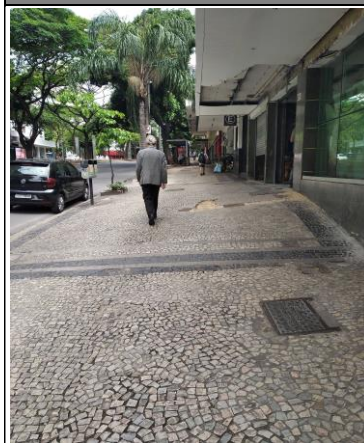
## Foto Geral

| ID | Itens Avaliados | Respostas | Nota |
|---|---|---|---|
| P_3 | Tipo de revestimento da calçada ? | Pedra Portuguesa | 8 |
| P_4 | Existência de Buracos ? | Poucos | 5 |
| P_5 | Condições Gerais do Piso e meio-fio da calçada ? | Regular | 5 |
| P_6 | Presença de desníveis ? | Leve | 7 |
| P_16 | Classificação geral da calçada pelo pesquisador. | Regular | 5 |
