# Lote 1 - Rota: Noroeste

| Diagnóstico da Calçada | Qualidade do Serviço | |
| Endereço: Av. Abílio Machado, 652 | 45 | D |
| Data do Registro: 08/11/2019 10:08:16 | | |

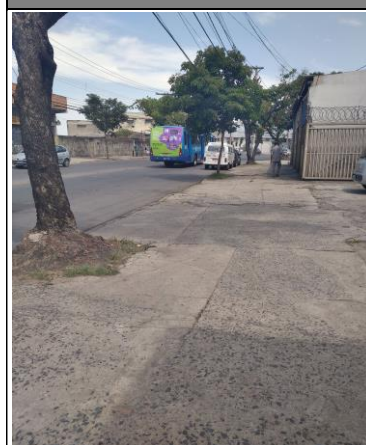
## Foto Geral

| ID | Itens Avaliados | Respostas | Nota |
|---|---|---|---|
| P_4 | Existência de Buracos ? | Poucos | 5 |
| P_5 | Condições Gerais do Piso e meio-fio da calçada ? | Péssimo | 0 |
| P_9 | A calçada Possui Rebaixamento de Veículos correto ? | Não | 0 |
| P_11 | O Passeio está no padrão da SMPU ? | Não | 0 |
| P_12 | A testada possui prática de estacionamento sobre o passeio ? | Sim | 0 |
| P_16 | Classificação geral da calçada pelo pesquisador. | Ruim | 0 |
