## Lote 4 - Rota: Contorno

| Diagnóstico da Calçada | Qualidade do Serviço | |
| Endereço: Av.Contorno, 11190 | 65 | C |

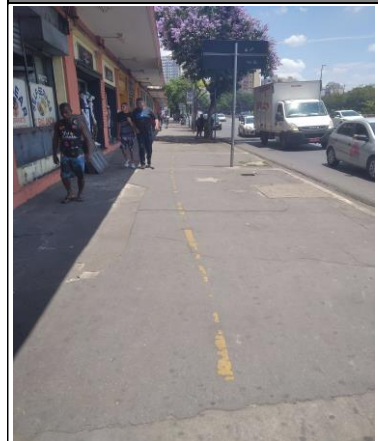
### Foto Geral

| ID | Itens Avaliados | Respostas | Nota |
|---|---|---|---|
| P_4 | Existência de Buracos ? | Poucos | 5 |
| P_5 | Condições Gerais do Piso e meio-fio da calçada ? | Regular | 5 |
| P_9 | A calçada Possui Rebaixamento de Veículos correto ? | Não | 0 |
| P_11 | O Passeio está no padrão da SMPU ? | Não | 0 |
| P_16 | Classificação geral da calçada pelo pesquisador. | Regular | 5 |
