# Lote 4 - Rota: Contorno

| Diagnóstico da Calçada | Qualidade do Serviço | |
| Endereço: Av.Contorno, 2073 | 83 | B |

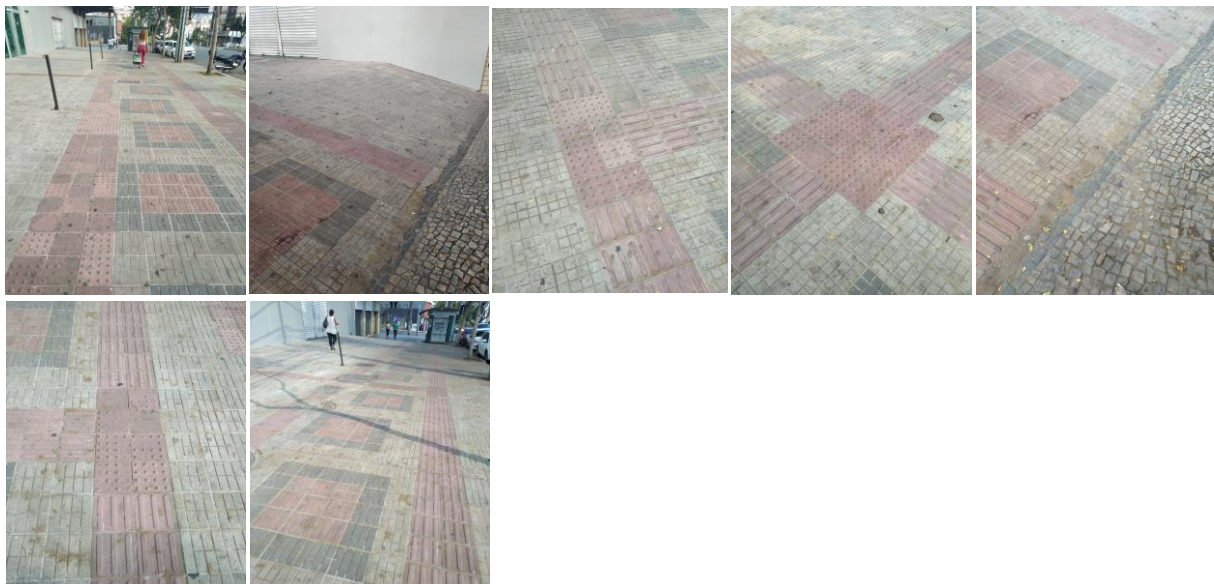
Fotos Complementares - Detalhes do Passeio

| ID | Itens Avaliados | Respostas | Nota |
|---|---|---|---|
| P_6 | Presença de desníveis ? | Médio | 3 |

| ID | Itens Avaliados | Respostas | Nota |
|---|---|---|---|
| P_8_8 | O piso tátil está em boas condições aparentes? | Não | 0 |
