# Lote 3 - Rota: Augusto de Lima

**FRATAR**  
ENGENHARIA CONSULTIVA

| Diagnóstico da Calçada | Qualidade do Serviço | |
|---|---|---|
| Endereço: Av. Augusto de Lima, 1675 | 53 | C |

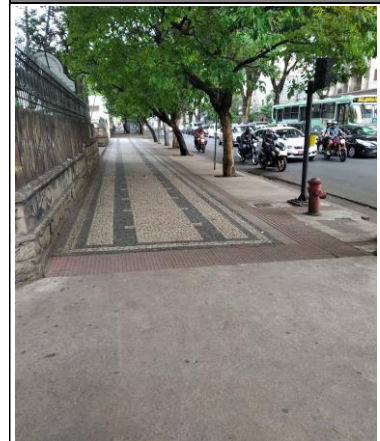
## Foto Geral

| ID | Itens Avaliados | Respostas | Nota |
|---|---|---|---|
| P_4 | Existência de Buracos ? | Poucos | 5 |
| P_9 | A calçada Possui Rebaixamento de Veículos correto ? | Não | 0 |
| P_11 | O Passeio está no padrão da SMPU ? | Não | 0 |
| P_13 | Existe algum dispositivo de Drenagem sobre a calçada ? | Sim | -8 |
| P_16 | Classificação geral da calçada pelo pesquisador. | Ruim | 0 |

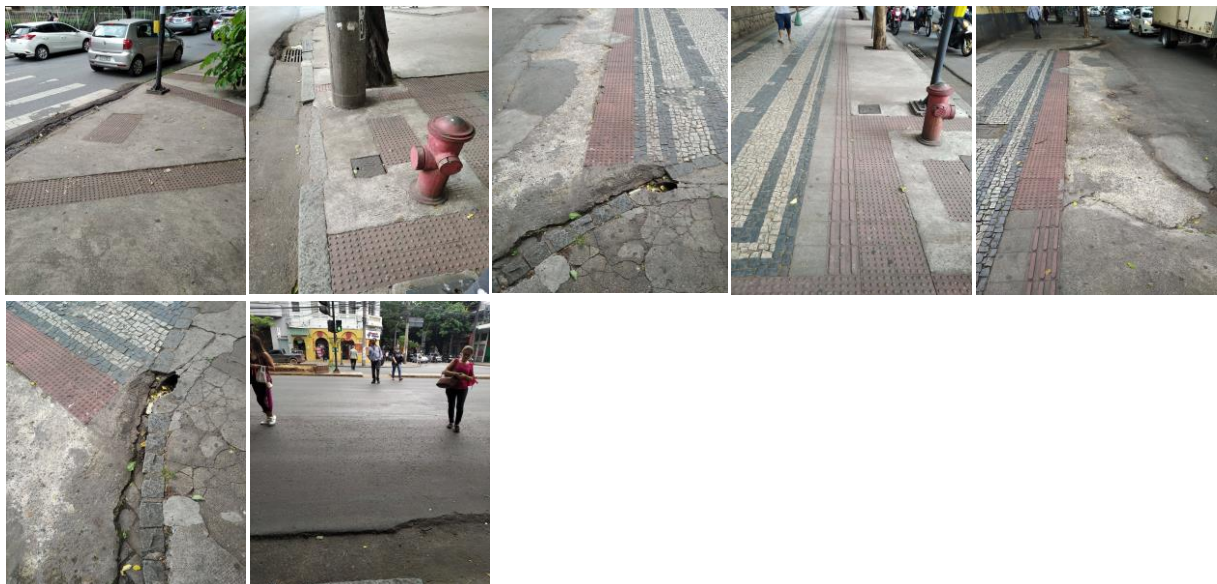
## Fotos Complementares - Detalhes do Passeio

| ID | Itens Avaliados | Respostas | Nota |
|---|---|---|---|
| P_7_1_2 | Se for do Tipo 1, O rebaixo tem abas conforme a norma ? | Não | -1 |
| P_7_3 | O rebaixo possui piso tátil ? | Tem só piso de alerta | -1 |
| P_13_1 | Dispositivo de Drenagem está devidamente instalado e bem conservado? | Não | -3 |
| P_13_2 | Dispositivo de Drenagem oferece risco para caminamento seguro de pedestre? | Sim | -5 |
