# Lote 1 - Rota: Padre Pedro Pinto

**FRATAR**  
ENGENHARIA CONSULTIVA

| Diagnóstico da Calçada | Qualidade do Serviço | |
| Endereço: Rua Padre Pedro Pinto, 763 | 55 | C |

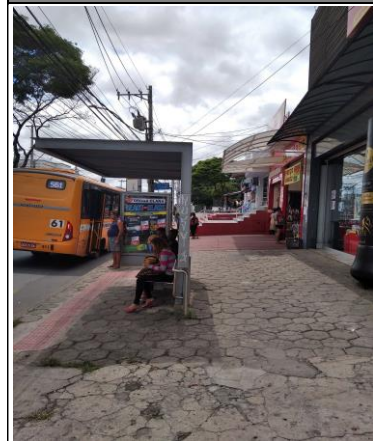
## Foto Geral

| ID | Itens Avaliados | Respostas | Nota |
|---|---|---|---|
| P_4 | Existência de Buracos ? | Poucos | 5 |
| P_5 | Condições Gerais do Piso e meio-fio da calçada ? | Péssimo | 0 |
| P_11 | O Passeio está no padrão da SMPU ? | Não | 0 |
| P_16 | Classificação geral da calçada pelo pesquisador. | Ruim | 0 |
