## Lote 4 - Rota: Raja Gabágia

**FRATAR**  
ENGENHARIA CONSULTIVA

| Diagnóstico da Calçada | Qualidade do Serviço | |
| Endereço: Av. Álvares Cabral, s/nº | 60 | C |

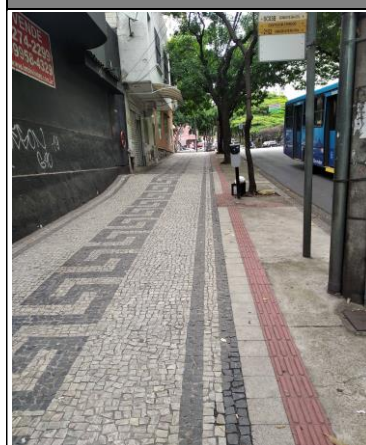
### Foto Geral

Observações: Não foi possível identificar a numeração.

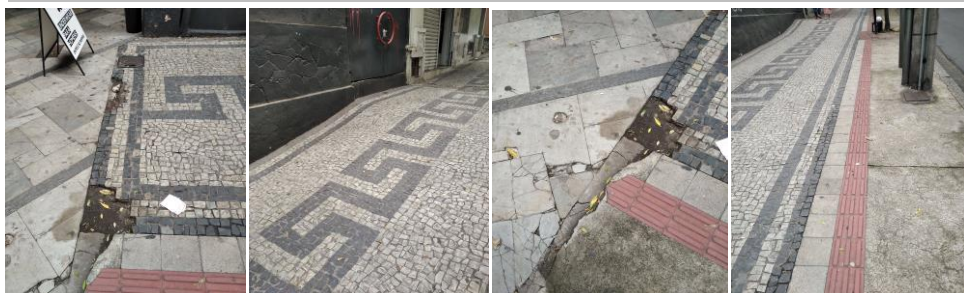
### Fotos Complementares - Detalhes do Passeio

| ID | Itens Avaliados | Respostas | Nota |
|---|---|---|---|
| P_4 | Existência de Buracos ? | Poucos | 5 |
| P_5 | Condições Gerais do Piso e meio-fio da calçada ? | Regular | 5 |
| P_6 | Presença de desníveis ? | Leve | 7 |
