| Diagnóstico da Calçada | Qualidade do Serviço | |
| Endereço: Gonçalves Dias, 1180 | 58 | C |
| Num. Lote CTM: 10191700070 | | |

# Lote 5 - Rota: Sul

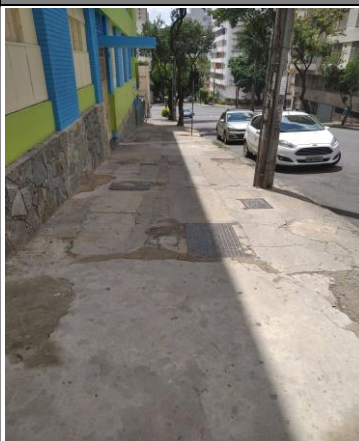
Foto Geral

| ID | Itens Avaliados | Respostas | Nota |
|---|---|---|---|
| P_4 | Existência de Buracos ? | Poucos | 5 |
| P_5 | Condições Gerais do Piso e meio-fio da calçada ? | Péssimo | 0 |
| P_6 | Presença de desníveis ? | Médio | 3 |
| P_16 | Classificação geral da calçada pelo pesquisador. | Ruim | 0 |
