## Lote 4 - Rota: Contorno

| Diagnóstico da Calçada | Qualidade do Serviço | |
| Endereço: Av.Contorno, 6337 | 75 | B |

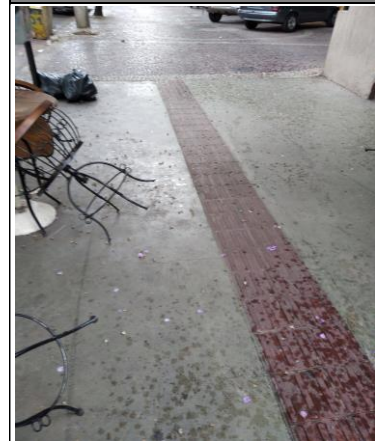
### Foto Geral

| ID | Itens Avaliados | Respostas | Nota |
|---|---|---|---|
| P_11 | O Passeio está no padrão da SMPU ? | Não | 0 |
| P_16 | Classificação geral da calçada pelo pesquisador. | Regular | 5 |
