## Lote 4 - Rota: Contorno

**FRATAR**  
ENGENHARIA CONSULTIVA

| Diagnóstico da Calçada | Qualidade do Serviço | |
| Endereço: Av.Contorno, 6240 | 74 | B |

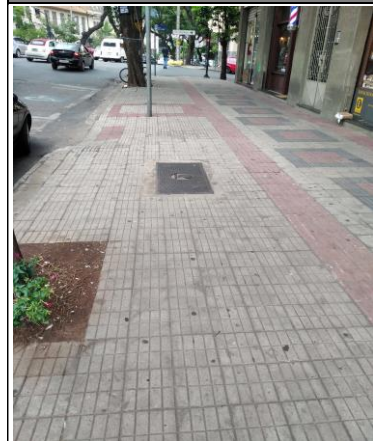
### Foto Geral

| ID | Itens Avaliados | Respostas | Nota |
|---|---|---|---|
| P_16 | Classificação geral da calçada pelo pesquisador. | Regular | 5 |

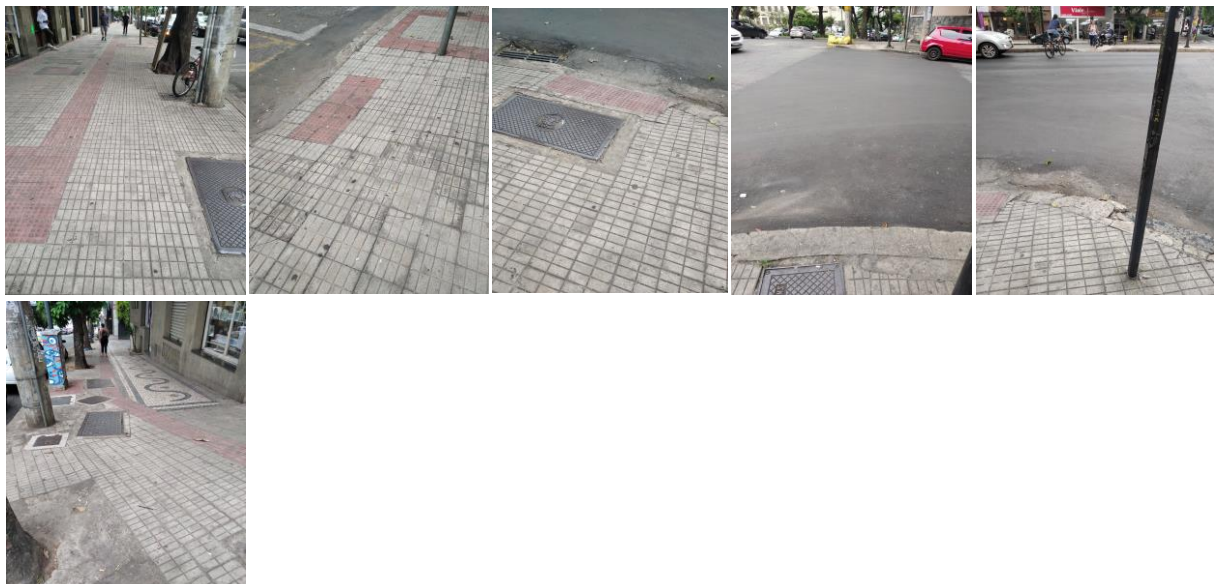
### Fotos Complementares - Detalhes do Passeio

| ID | Itens Avaliados | Respostas | Nota |
|---|---|---|---|
| P_7_3 | O rebaixo possui piso tátil ? | Tem só piso de alerta | -1 |
| P_8_1 | O piso tátil está no eixo da faixa livre ? | Não | 0 |
