## Lote 5 - Rota: Sul

**FRATAR**  
ENGENHARIA CONSULTIVA

| Diagnóstico da Calçada | Qualidade do Serviço | |
| Endereço: Av. Nossa Sra. Do Carmo, 2078 | 55 | C |

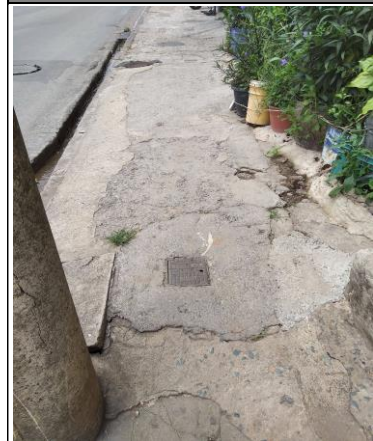
### Foto Geral

| ID | Itens Avaliados | Respostas | Nota |
|---|---|---|---|
| P_4 | Existência de Buracos ? | Poucos | 5 |
| P_5 | Condições Gerais do Piso e meio-fio da calçada ? | Péssimo | 0 |
| P_9 | A calçada Possui Rebaixamento de Veículos correto ? | Não | 0 |
| P_11 | O Passeio está no padrão da SMPU ? | Não | 0 |
| P_16 | Classificação geral da calçada pelo pesquisador. | Ruim | 0 |
