# Lote 1 - Rota: Padre Pedro Pinto

**FRATAR**  
ENGENHARIA CONSULTIVA

| Diagnóstico da Calçada | Qualidade do Serviço | |
|---|---|---|
| Endereço: Rua Padre Pedro Pinto, 6510 | 75 | B |
| Num. Lote CTM: 190209600140 | | |

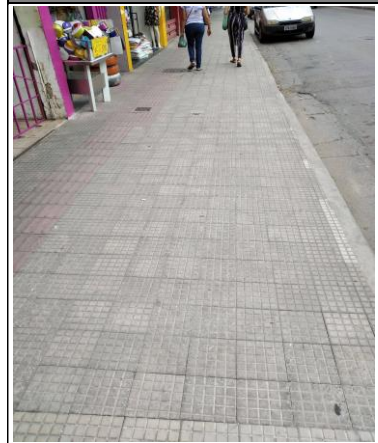
## Foto Geral

| ID | Itens Avaliados | Respostas | Nota |
|---|---|---|---|
| P_16 | Classificação geral da calçada pelo pesquisador. | Regular | 5 |
