# Lote 5 - Rota: Sul

| Diagnóstico da Calçada | Qualidade do Serviço | |
| Endereço: Av. Nossa Sra. Do Carmo, s/nº | 63 | C |
| Num. Lote CTM: 80284600135 | | |

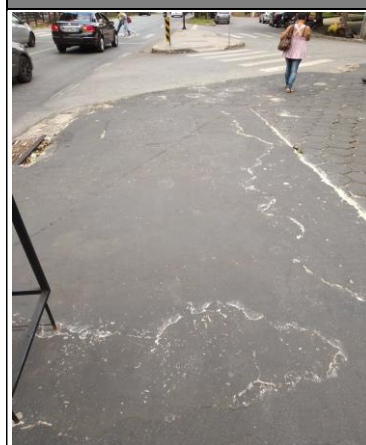
## Foto Geral

| ID | Itens Avaliados | Respostas | Nota |
|---|---|---|---|
| P_4 | Existência de Buracos ? | Poucos | 5 |
| P_5 | Condições Gerais do Piso e meio-fio da calçada ? | Regular | 5 |
| P_16 | Classificação geral da calçada pelo pesquisador. | Regular | 5 |

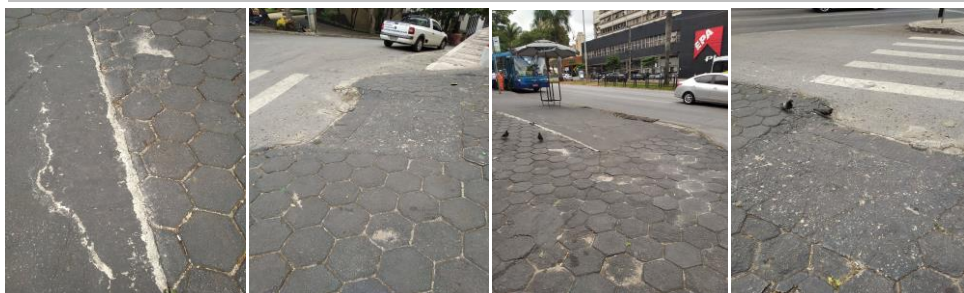
## Fotos Complementares - Detalhes do Passeio

| ID | Itens Avaliados | Respostas | Nota |
|---|---|---|---|
| P_7_1_2 | Se for do Tipo 1, O rebaixo tem abas conforme a norma ? | Não | -1 |
| P_7_3 | O rebaixo possui piso tátil ? | Tem só piso de alerta | -1 |
