# Lote 1 - Rota: Carlos Luz

**FRATAR**  
ENGENHARIA CONSULTIVA

| Diagnóstico da Calçada | Qualidade do Serviço | |
| Endereço: Rua Sena Madureira, 404 | 72 | B |

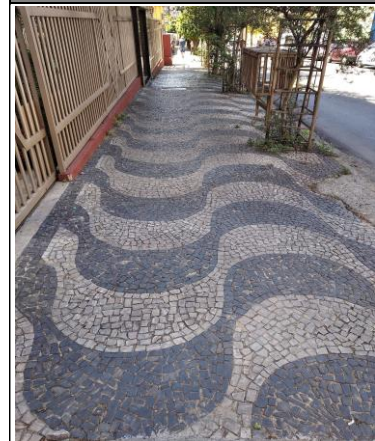
## Foto Geral

| ID | Itens Avaliados | Respostas | Nota |
|---|---|---|---|
| P_6 | Presença de desníveis ? | Médio | 3 |
| P_11 | O Passeio está no padrão da SMPU ? | Não | 0 |
| P_16 | Classificação geral da calçada pelo pesquisador. | Regular | 5 |
