## Lote 1 - Rota: Outros

**FRATAR**  
ENGENHARIA CONSULTIVA

| Diagnóstico da Calçada | Qualidade do Serviço | |
| Endereço: Rua João Euflásio, 9 | 60 | C |

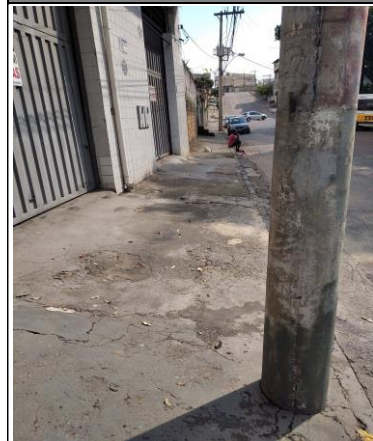
### Foto Geral

| ID | Itens Avaliados | Respostas | Nota |
|---|---|---|---|
| P_5 | Condições Gerais do Piso e meio-fio da calçada ? | Péssimo | 0 |
| P_16 | Classificação geral da calçada pelo pesquisador. | Ruim | 0 |

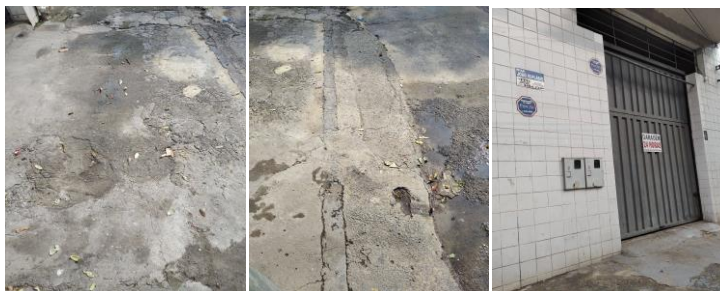
### Fotos Complementares - Detalhes do Passeio

| ID | Itens Avaliados | Respostas | Nota |
|---|---|---|---|
| P_9 | A calçada Possui Rebaixamento de Veículos correto ? | Não | 0 |
