# Lote 1 - Rota: Padre Pedro Pinto

| Diagnóstico da Calçada | Qualidade do Serviço | |
| Endereço: Rua Padre Pedro Pinto, 6431 | 60 | C |
| Data do Registro: 13/11/2019 11:10:00 | | |

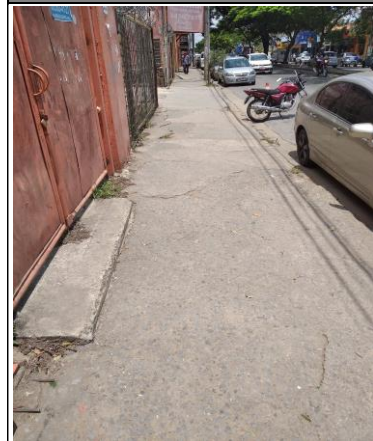
## Foto Geral

| ID | Itens Avaliados | Respostas | Nota |
|---|---|---|---|
| P_4 | Existência de Buracos ? | Poucos | 5 |
| P_5 | Condições Gerais do Piso e meio-fio da calçada ? | Regular | 5 |
| P_9 | A calçada Possui Rebaixamento de Veículos correto ? | Não | 0 |
| P_11 | O Passeio está no padrão da SMPU ? | Não | 0 |
| P_16 | Classificação geral da calçada pelo pesquisador. | Ruim | 0 |
