## Lote 3 - Rota: Leste 3

**FRATAR**  
ENGENHARIA CONSULTIVA

| Diagnóstico da Calçada | Qualidade do Serviço | |
| Endereço: Av. Andradas, s/nº | 65 | C |

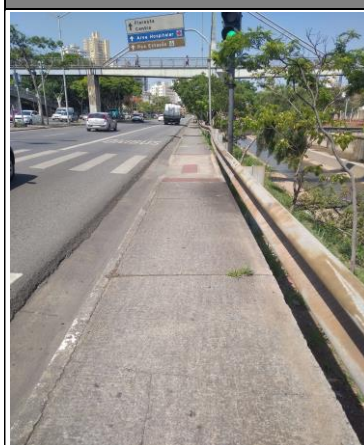
### Foto Geral

| ID | Itens Avaliados | Respostas | Nota |
|---|---|---|---|
| P_4 | Existência de Buracos ? | Poucos | 5 |
| P_16 | Classificação geral da calçada pelo pesquisador. | Regular | 5 |

Observações: Margem do Ribeirão Arrudas

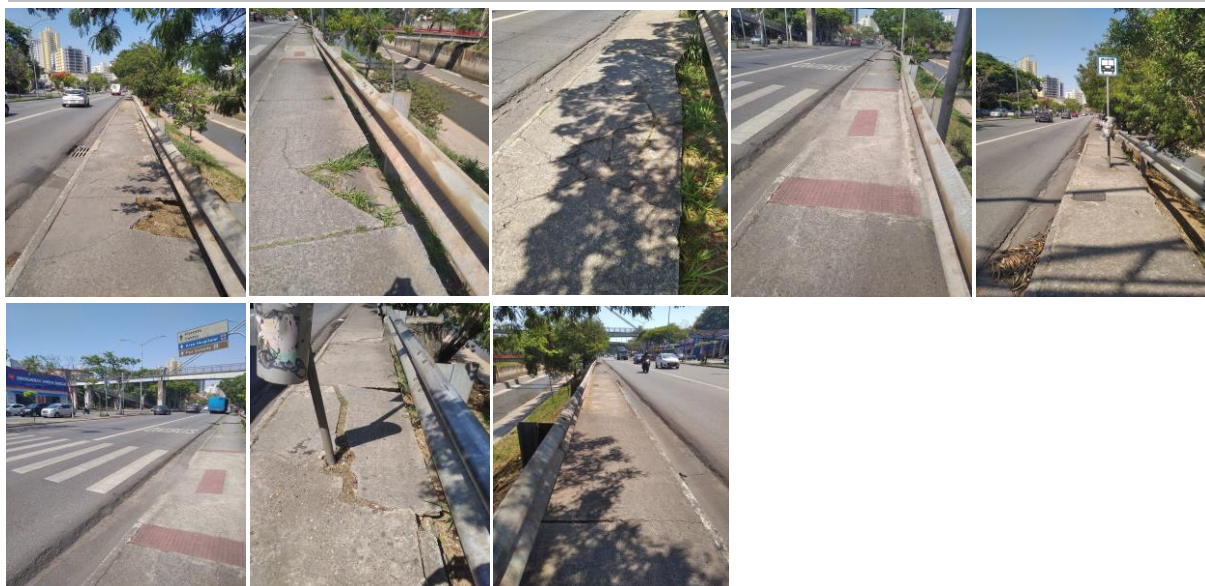
### Fotos Complementares - Detalhes do Passeio

| ID | Itens Avaliados | Respostas | Nota |
|---|---|---|---|
| P_7_3 | O rebaixo possui piso tátil ? | Tem só piso de alerta | -1 |
