Lote 5 - Rota: Afonso Pena

Diagnóstico da Calçada		Qualidade do Serviço	
Endereço: Rua Professor Morais, 72			
Data do Registro: 14/11/2019 08:33:53		81	B
Num. Lote CTM: 10143800460

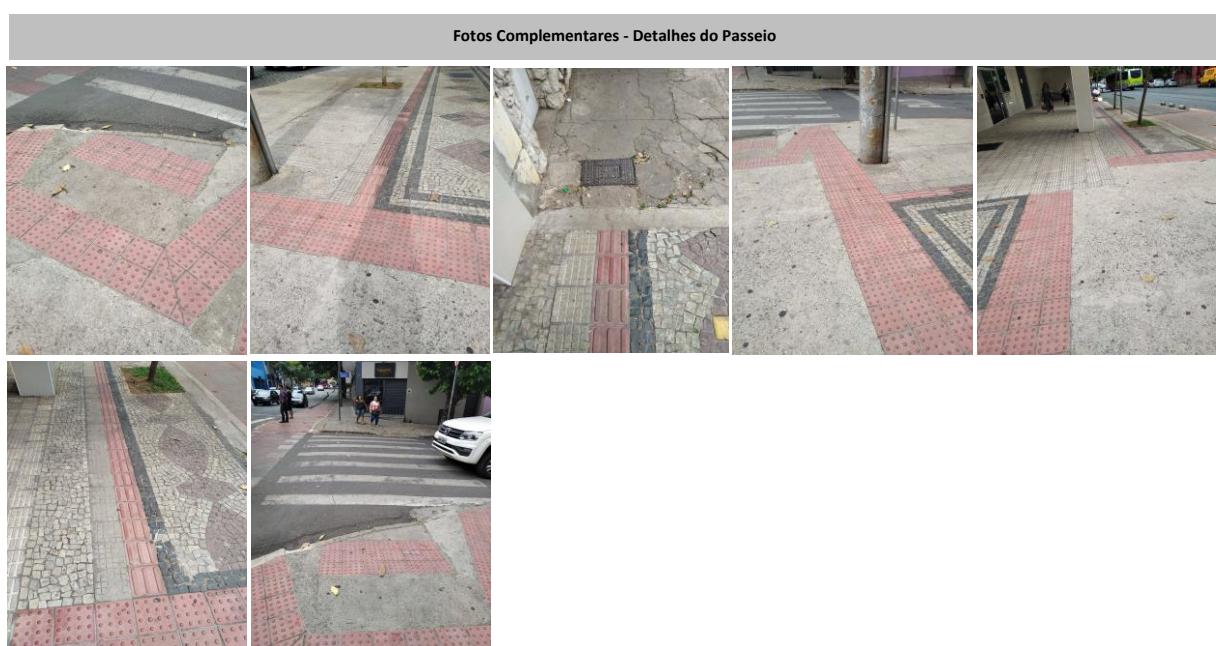
Localização da Testada
Foto Geral

ID	Itens Avaliados	Respostas	Nota
P_1	O Mobiliário urbano está dentro da faixa de serviço de 70 cm ?	Sim	-
P_2	Qual a largura livre do Passeio ?	Acima de 1.50 m	10
P_3	Tipo de revestimento da caçada ?	Pedra Portuguesa	8
P_4	Existencia de Buracos ?	Nenhum	10
P_5	Condições Gerais do Piso e meio-fio da calçada ?	Ótimo(a)	10
P_6	Presença de desniveis ?	Nenhum	10
P_7	Tem rebaixamento de calçada para Pedestre ?	Sim	8
P_8	Possui piso tátil ao longo da Calçada ?	Sim	-
P_9	A calçada Possui Rebaixamento de Veículos correto ?	Sim	10
P_10	Existencia de altura livre menor que 2,10 m ?	Não	-
P_11	O Passeio está no padrao da SMPU ?	Não	0
P_12	A testada possui prática de estacionamento sobre o passeio ?	Não	10
P_13	Existe algum dispositivo de Drenagem sobre a calçada ?	Não	0
P_14	Existe PED em frente a testada ?	Não	-
P_15	Existe FTP em frente a testada ?	Sim	-
P_16	Classificação geral da calçada pelo pesquisador.	Regular	5
