## Lote 3 - Rota: Antônio Carlos II

**FRATAR**  
ENGENHARIA CONSULTIVA

| Diagnóstico da Calçada | Qualidade do Serviço | |
| Endereço: Av. Portugal, 1313 | 48 | D |

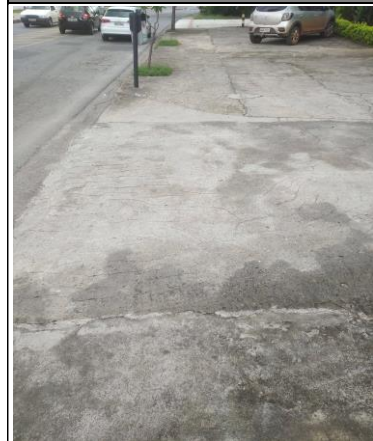
### Foto Geral

| ID | Itens Avaliados | Respostas | Nota |
|---|---|---|---|
| P_4 | Existência de Buracos ? | Poucos | 5 |
| P_5 | Condições Gerais do Piso e meio-fio da calçada ? | Regular | 5 |
| P_6 | Presença de desníveis ? | Médio | 3 |
| P_9 | A calçada Possui Rebaixamento de Veículos correto ? | Não | 0 |
| P_11 | O Passeio está no padrão da SMPU ? | Não | 0 |
| P_12 | A testada possui prática de estacionamento sobre o passeio ? | Sim | 0 |
