## Lote 4 - Rota: Contorno

**FRATAR**  
ENGENHARIA CONSULTIVA

| Diagnóstico da Calçada | Qualidade do Serviço | |
| Endereço: Av.Contorno, s/nº | 44 | D |

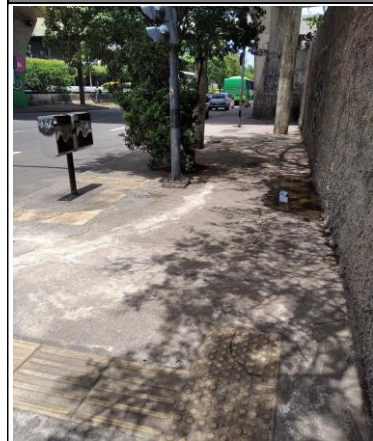
### Foto Geral

| ID | Itens Avaliados | Respostas | Nota |
|---|---|---|---|
| P_4 | Existência de Buracos ? | Muitos | 0 |
| P_5 | Condições Gerais do Piso e meio-fio da calçada ? | Péssimo | 0 |
| P_16 | Classificação geral da calçada pelo pesquisador. | Ruim | 0 |

Observações: Próximo à margem da linha de metrô

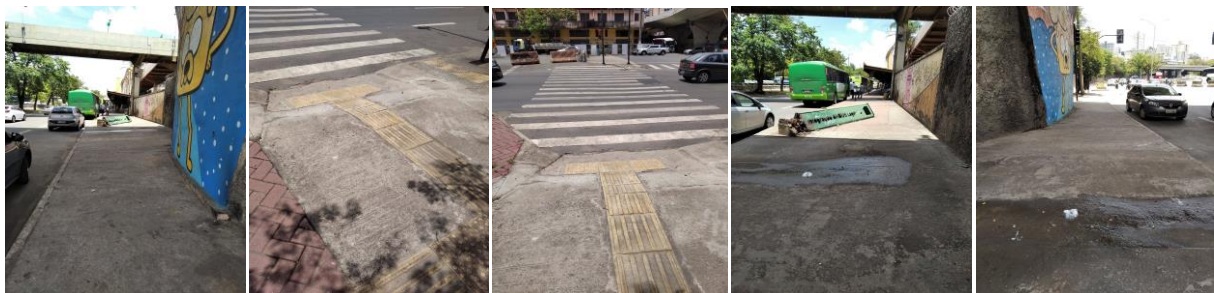
### Fotos Complementares - Detalhes do Passeio

| ID | Itens Avaliados | Respostas | Nota |
|---|---|---|---|
| P_7_1_2 | Se for do Tipo 1, O rebaixo tem abas conforme a norma ? | Não | -1 |
| P_7_3_1 | O piso tátil de alerta e direcional do rebaixo está conforme a norma ? | Não | -1 |
