## Lote 4 - Rota: Contorno

**FRATAR**  
ENGENHARIA CONSULTIVA

| Diagnóstico da Calçada | Qualidade do Serviço | |
| Endereço: Av.Contorno, 3825 | 61 | C |

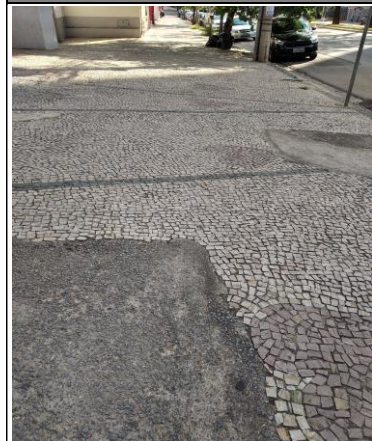
### Foto Geral

| ID | Itens Avaliados | Respostas | Nota |
|---|---|---|---|
| P_4 | Existência de Buracos ? | Poucos | 5 |
| P_5 | Condições Gerais do Piso e meio-fio da calçada ? | Regular | 5 |
| P_16 | Classificação geral da calçada pelo pesquisador. | Regular | 5 |

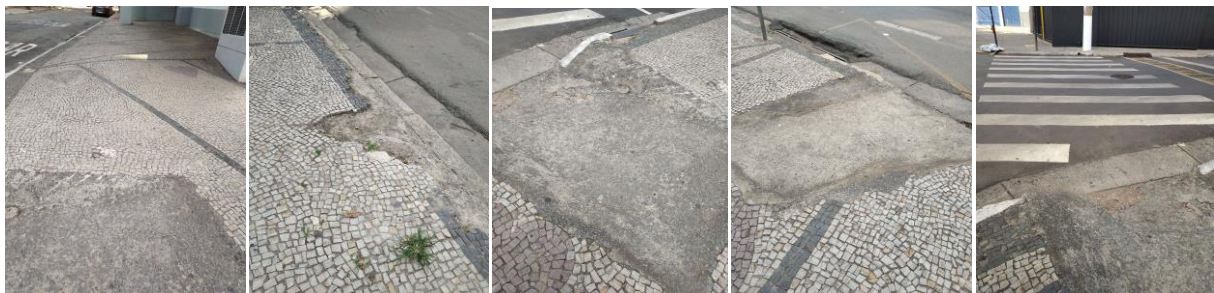
### Fotos Complementares - Detalhes do Passeio

| ID | Itens Avaliados | Respostas | Nota |
|---|---|---|---|
| P_7_1_2 | Se for do Tipo 1, O rebaixo tem abas conforme a norma ? | Não | -1 |
| P_7_3 | O rebaixo possui piso tátil ? | Não tem nenhum | -1 |
