# Lote 1 - Rota: Padre Pedro Pinto

| Diagnóstico da Calçada | Qualidade do Serviço | |
| Endereço: Rua Padre Pedro Pinto, 620 | 73 | B |
| Data do Registro: 22/11/2019 10:37:48 | | |

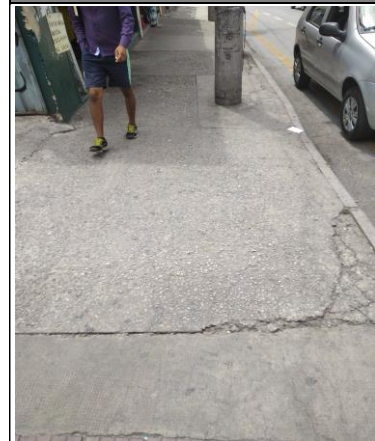
Foto Geral

| ID | Itens Avaliados | Respostas | Nota |
|---|---|---|---|
| P_5 | Condições Gerais do Piso e meio-fio da calçada ? | Regular | 5 |
| P_6 | Presença de desníveis ? | Médio | 3 |
| P_11 | O Passeio está no padrão da SMPU ? | Não | 0 |
| P_16 | Classificação geral da calçada pelo pesquisador. | Regular | 5 |
