# Lote 3 - Rota: Augusto de Lima

**FRATAR**  
ENGENHARIA CONSULTIVA

| Diagnóstico da Calçada | Qualidade do Serviço | |
|---|---|---|
| Endereço: Av. Augusto de Lima, 1324 | 62 | C |

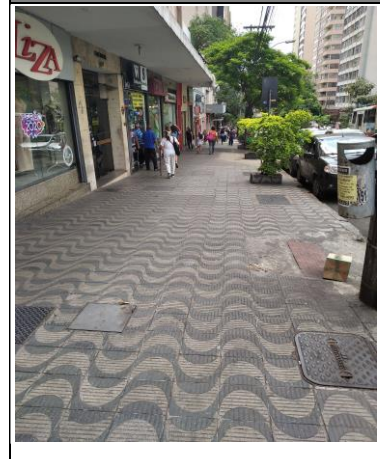
## Foto Geral

| ID | Itens Avaliados | Respostas | Nota |
|---|---|---|---|
| P_4 | Existência de Buracos ? | Poucos | 5 |
| P_5 | Condições Gerais do Piso e meio-fio da calçada ? | Regular | 5 |
| P_16 | Classificação geral da calçada pelo pesquisador. | Regular | 5 |

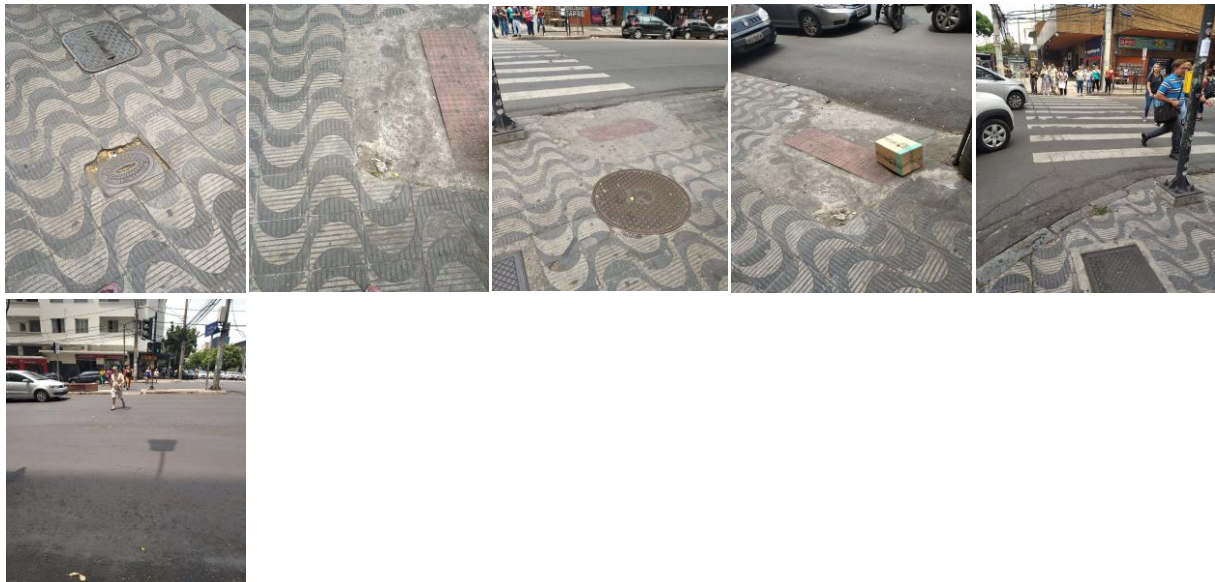
## Fotos Complementares - Detalhes do Passeio

| ID | Itens Avaliados | Respostas | Nota |
|---|---|---|---|
| P_7_1_2 | Se for do Tipo 1, O rebaixo tem abas conforme a norma ? | Não | -1 |
| P_7_3 | O rebaixo possui piso tátil ? | Tem só piso de alerta | -1 |
| P_7_3_1 | O piso tátil de alerta e direcional do rebaixo está conforme a norma ? | Não | -1 |
