# Lote 1 - Rota: Noroeste

| Diagnóstico da Calçada | Qualidade do Serviço | |
| Endereço: Av. Brigadeiro Eduardo Gomes, 2401 | 72 | B |
| Num. Lote CTM: 130839900130 | | |

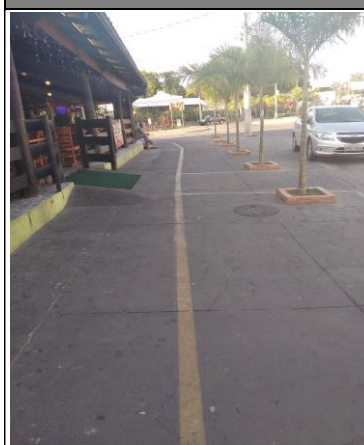
Foto Geral

| ID | Itens Avaliados | Respostas | Nota |
|---|---|---|---|
| P_6 | Presença de desníveis ? | Leve | 7 |
| P_11 | O Passeio está no padrão da SMPU ? | Não | 0 |
| P_16 | Classificação geral da calçada pelo pesquisador. | Regular | 5 |
