# Lote 5 - Rota: Sul

| Diagnóstico da Calçada | Qualidade do Serviço | |
| Endereço: Av. João Pinheiro, 553 | 70 | C |
| Data do Registro: 02/11/2019 09:46:18 | | |

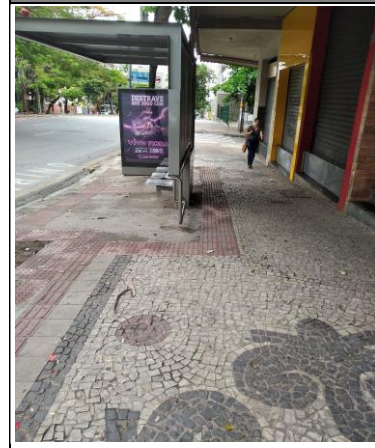
## Foto Geral

| ID | Itens Avaliados | Respostas | Nota |
|---|---|---|---|
| P_16 | Classificação geral da calçada pelo pesquisador. | Regular | 5 |

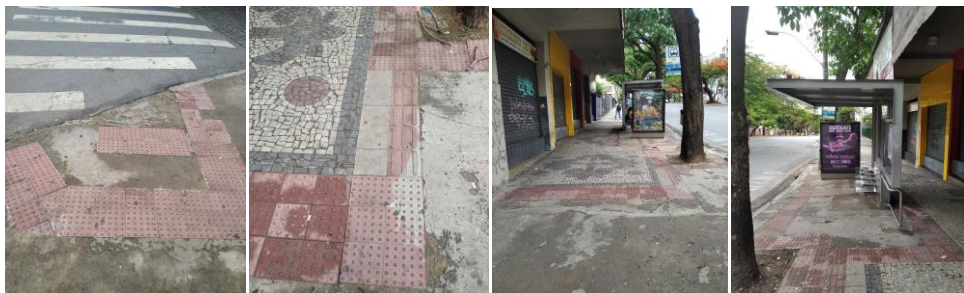
## Fotos Complementares - Detalhes do Passeio

| ID | Itens Avaliados | Respostas | Nota |
|---|---|---|---|
| P_7_1_2 | Se for do Tipo 1, O rebaixo tem abas conforme a norma ? | Não | -1 |
| P_7_3 | O rebaixo possui piso tátil ? | Tem só piso de alerta | -1 |
| P_7_3_1 | O piso tátil de alerta e direcional do rebaixo está conforme a norma ? | Não | -1 |
| P_8_1 | O piso tátil está no eixo da faixa livre ? | Não | 0 |
