# Lote 4 - Rota: Raja Gabágia

**FRATAR**  
ENGENHARIA CONSULTIVA

| Diagnóstico da Calçada | Qualidade do Serviço | |
| Endereço: Rua Curitiba, 765 | 60 | C |

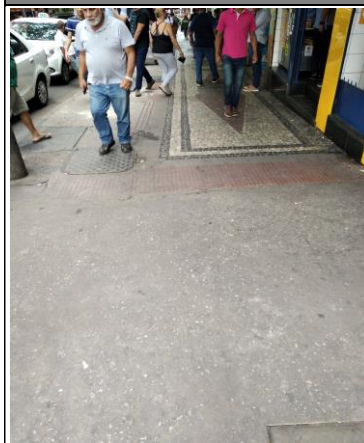
## Foto Geral

| ID | Itens Avaliados | Respostas | Nota |
|---|---|---|---|
| P_4 | Existência de Buracos ? | Poucos | 5 |
| P_5 | Condições Gerais do Piso e meio-fio da calçada ? | Regular | 5 |
| P_11 | O Passeio está no padrão da SMPU ? | Não | 0 |
| P_16 | Classificação geral da calçada pelo pesquisador. | Regular | 5 |

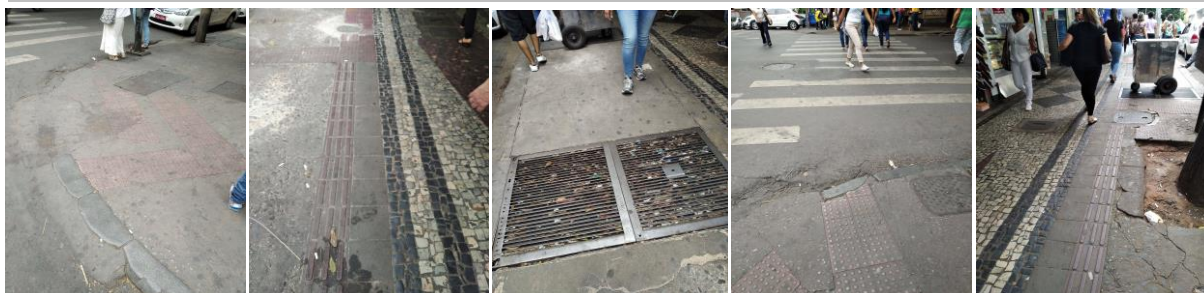
## Fotos Complementares - Detalhes do Passeio

| ID | Itens Avaliados | Respostas | Nota |
|---|---|---|---|
| P_7_1_2 | Se for do Tipo 1, O rebaixo tem abas conforme a norma ? | Não | -1 |
| P_7_3 | O rebaixo possui piso tátil ? | Tem só piso de alerta | -1 |
| P_7_3_1 | O piso tátil de alerta e direcional do rebaixo está conforme a norma ? | Não | -1 |
| P_8_1 | O piso tátil está no eixo da faixa livre ? | Não | 0 |
