## Lote 4 - Rota: Contorno

| Diagnóstico da Calçada | Qualidade do Serviço | |
| Endereço: Av.Contorno, 8220 | 66 | C |
| Data do Registro: 30/10/2019 14:09:06 | | |

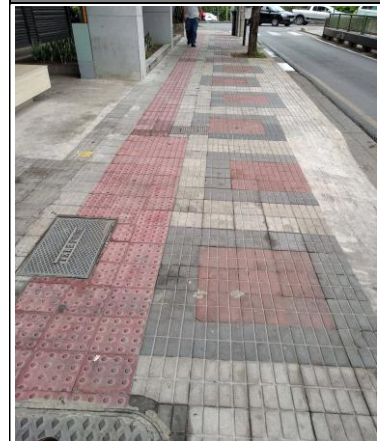
### Foto Geral

| ID | Itens Avaliados | Respostas | Nota |
|---|---|---|---|
| P_4 | Existência de Buracos ? | Poucos | 5 |
| P_11 | O Passeio está no padrão da SMPU ? | Não | 0 |
| P_13 | Existe algum dispositivo de Drenagem sobre a calçada ? | Sim | -8 |
| P_16 | Classificação geral da calçada pelo pesquisador. | Ruim | 0 |

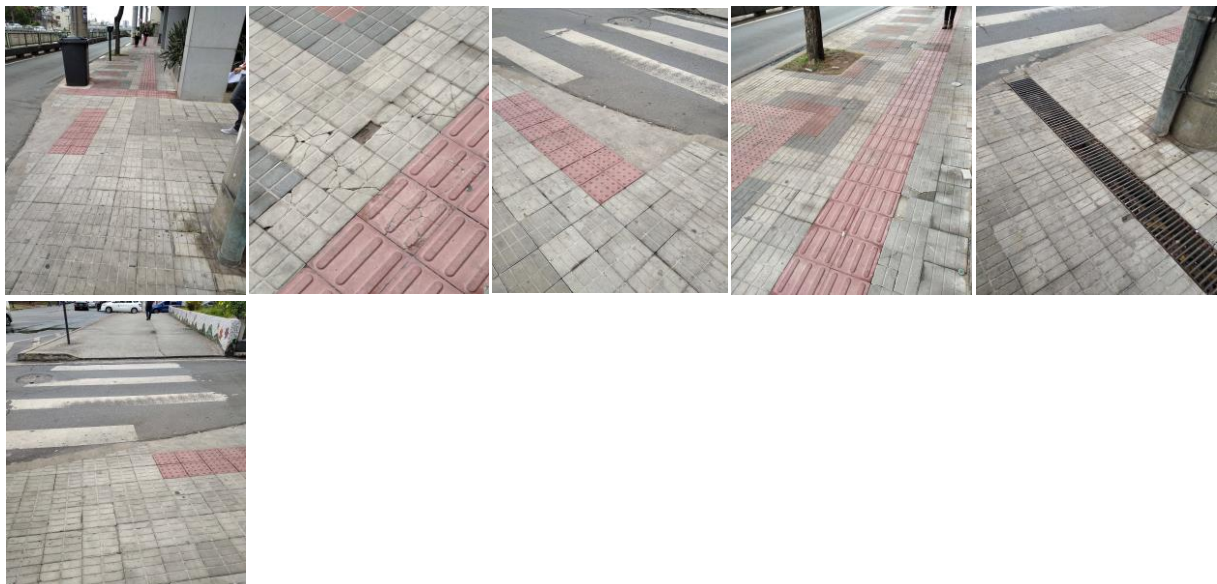
### Fotos Complementares - Detalhes do Passeio

| ID | Itens Avaliados | Respostas | Nota |
|---|---|---|---|
| P_7_3 | O rebaixo possui piso tátil ? | Tem só piso de alerta | -1 |
| P_8_1 | O piso tátil está no eixo da faixa livre ? | Não | 0 |
| P_13_1 | Dispositivo de Drenagem está devidamente instalado e bem conservado? | Não | -3 |
| P_13_2 | Dispositivo de Drenagem oferece risco para caminamento seguro de pedestre? | Sim | -5 |
