# Lote 4 - Rota: Raja Gabáglia

| Diagnóstico da Calçada | Qualidade do Serviço | |
| Endereço: Av. Raja Gabaglia, s/nº | 26 | E |

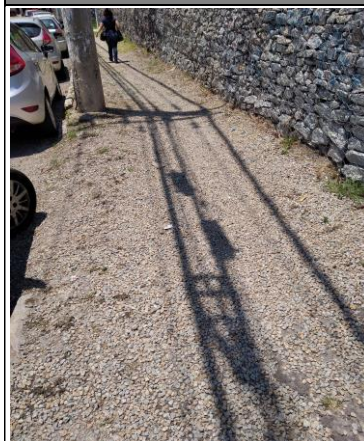
## Foto Geral

| ID | Itens Avaliados | Respostas | Nota |
|---|---|---|---|
| P_3 | Tipo de revestimento da calçada ? | Terra | -10 |
| P_4 | Existência de Buracos ? | Muitos | 0 |
| P_5 | Condições Gerais do Piso e meio-fio da calçada ? | Péssimo | 0 |
| P_16 | Classificação geral da calçada pelo pesquisador. | Ruim | 0 |
