## Lote 4 - Rota: Contorno

**FRATAR**  
ENGENHARIA CONSULTIVA

| Diagnóstico da Calçada | Qualidade do Serviço | |
| Endereço: Av.Contorno, 5703 | 73 | B |

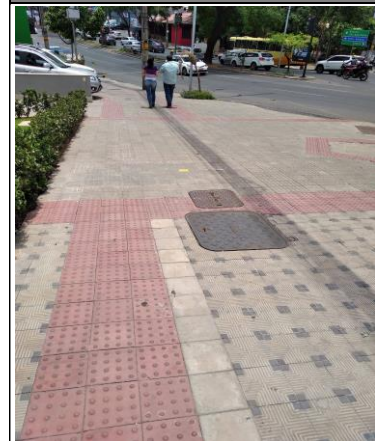
Foto Geral

| ID | Itens Avaliados | Respostas | Nota |
|---|---|---|---|
| P_11 | O Passeio está no padrão da SMPU ? | Não | 0 |
| P_12 | A testada possui prática de estacionamento sobre o passeio ? | Sim | 0 |
| P_16 | Classificação geral da calçada pelo pesquisador. | Regular | 5 |

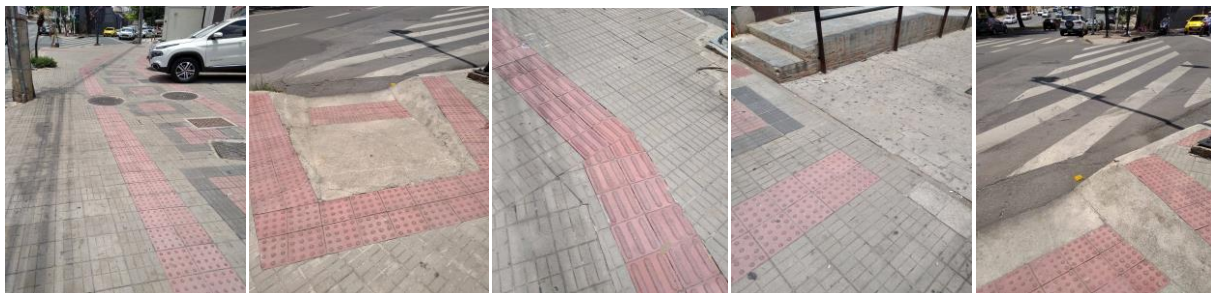
Fotos Complementares - Detalhes do Passeio

| ID | Itens Avaliados | Respostas | Nota |
|---|---|---|---|
| P_7_1_2 | Se for do Tipo 1, O rebaixo tem abas conforme a norma ? | Não | -1 |
| P_7_3 | O rebaixo possui piso tátil ? | Tem só piso de alerta | -1 |
| P_8_9 | O piso tátil apresenta desenho com bom senso? | Não | 0 |
