## Lote 4 - Rota: Raja Gabágia

| Diagnóstico da Calçada | Qualidade do Serviço | |
| Endereço: Av. Olegário Maciel, 1600 | 76 | B |
| Data do Registro: 05/11/2019 13:15:22 | | |

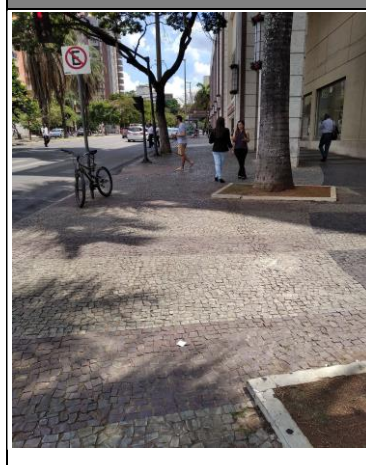
### Foto Geral

| ID | Itens Avaliados | Respostas | Nota |
|---|---|---|---|
| P_16 | Classificação geral da calçada pelo pesquisador. | Regular | 5 |

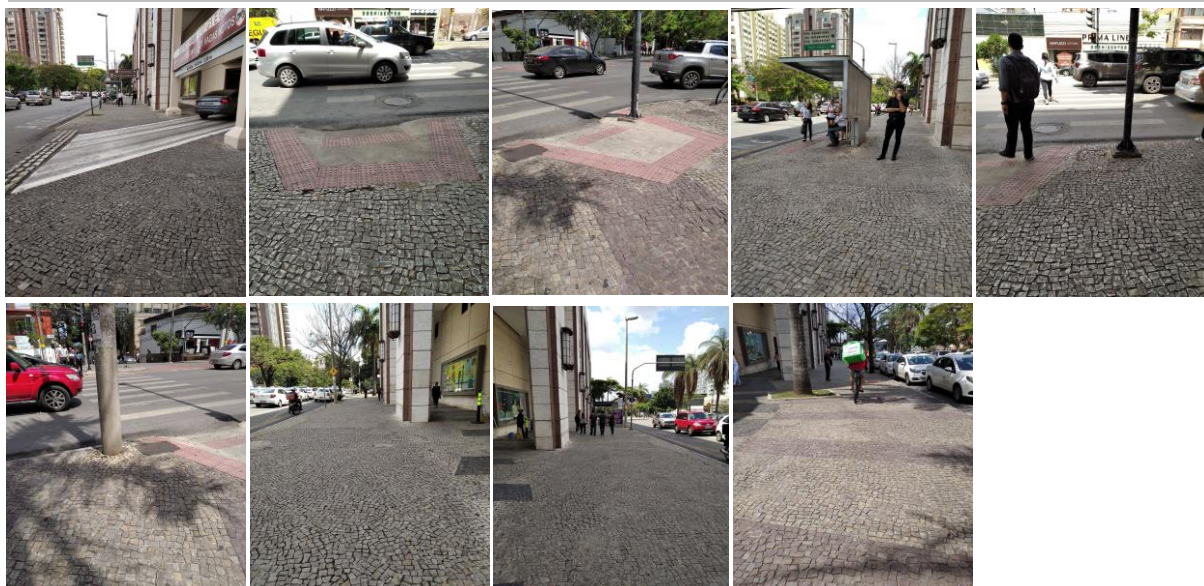
### Fotos Complementares - Detalhes do Passeio

| ID | Itens Avaliados | Respostas | Nota |
|---|---|---|---|
| P_4 | Existência de Buracos ? | Poucos | 5 |
| P_11 | O Passeio está no padrão da SMPU ? | Não | 0 |
