## Lote 5 - Rota: Afonso Pena

| Diagnóstico da Calçada | Qualidade do Serviço | |
| Endereço: Av. Afonso Pena, 1700 | 38 | D |
| Data do Registro: 02/11/2019 12:37:51 | | |

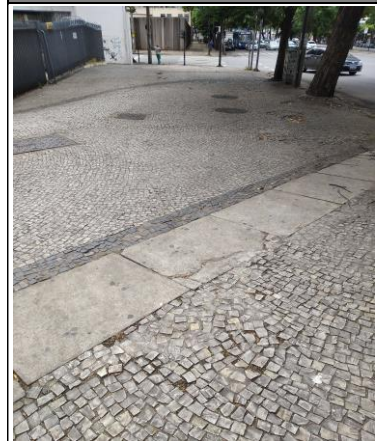
### Foto Geral

| ID | Itens Avaliados | Respostas | Nota |
|---|---|---|---|
| P_4 | Existência de Buracos ? | Muitos | 0 |
| P_5 | Condições Gerais do Piso e meio-fio da calçada ? | Péssimo | 0 |
| P_7 | Tem rebaixamento de calçada para Pedestre ? | Não, mas deveria ter. | 0 |
| P_11 | O Passeio está no padrão da SMPU ? | Não | 0 |
| P_16 | Classificação geral da calçada pelo pesquisador. | Ruim | 0 |
