# Lote 1 - Rota: Noroeste

**FRATAR**  
ENGENHARIA CONSULTIVA

| Diagnóstico da Calçada | Qualidade do Serviço | |
| Endereço: Av. Abílio Machado, 2212 | 45 | D |

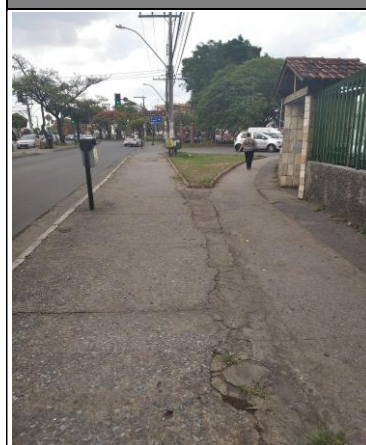
## Foto Geral

| ID | Itens Avaliados | Respostas | Nota |
|---|---|---|---|
| P_4 | Existência de Buracos ? | Poucos | 5 |
| P_5 | Condições Gerais do Piso e meio-fio da calçada ? | Péssimo | 0 |
| P_9 | A calçada Possui Rebaixamento de Veículos correto ? | Não | 0 |
| P_11 | O Passeio está no padrão da SMPU ? | Não | 0 |
| P_12 | A testada possui prática de estacionamento sobre o passeio ? | Sim | 0 |
| P_16 | Classificação geral da calçada pelo pesquisador. | Ruim | 0 |
