# Lote 1 - Rota: Noroeste

| Diagnóstico da Calçada | Qualidade do Serviço | |
| Endereço: Av. Abílio Machado, 1871 | 68 | C |
| Num. Lote CTM: 130114400050 | | |

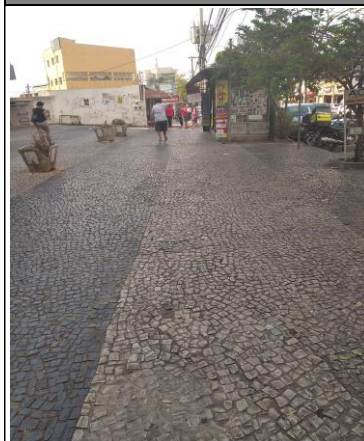
Foto Geral

| ID | Itens Avaliados | Respostas | Nota |
|---|---|---|---|
| P_5 | Condições Gerais do Piso e meio-fio da calçada ? | Regular | 5 |
| P_16 | Classificação geral da calçada pelo pesquisador. | Regular | 5 |
