## Lote 4 - Rota: Raja Gabáglia

**FRATAR**  
ENGENHARIA CONSULTIVA

| Diagnóstico da Calçada | Qualidade do Serviço | |
|---|---|---|
| Endereço: Av. Raja Gabaglia, 1626 | 80 | B |
| Data do Registro: 07/11/2019 10:40:16 | | |

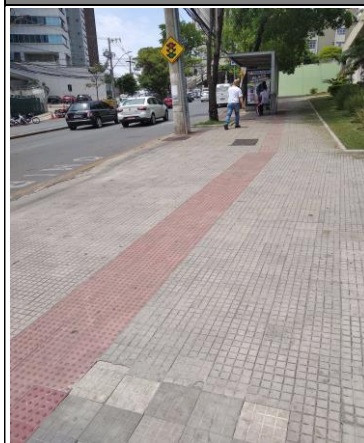
### Foto Geral

| ID | Itens Avaliados | Respostas | Nota |
|---|---|---|---|
| P_4 | Existência de Buracos ? | Poucos | 5 |
| P_5 | Condições Gerais do Piso e meio-fio da calçada ? | Regular | 5 |
| P_16 | Classificação geral da calçada pelo pesquisador. | Regular | 5 |

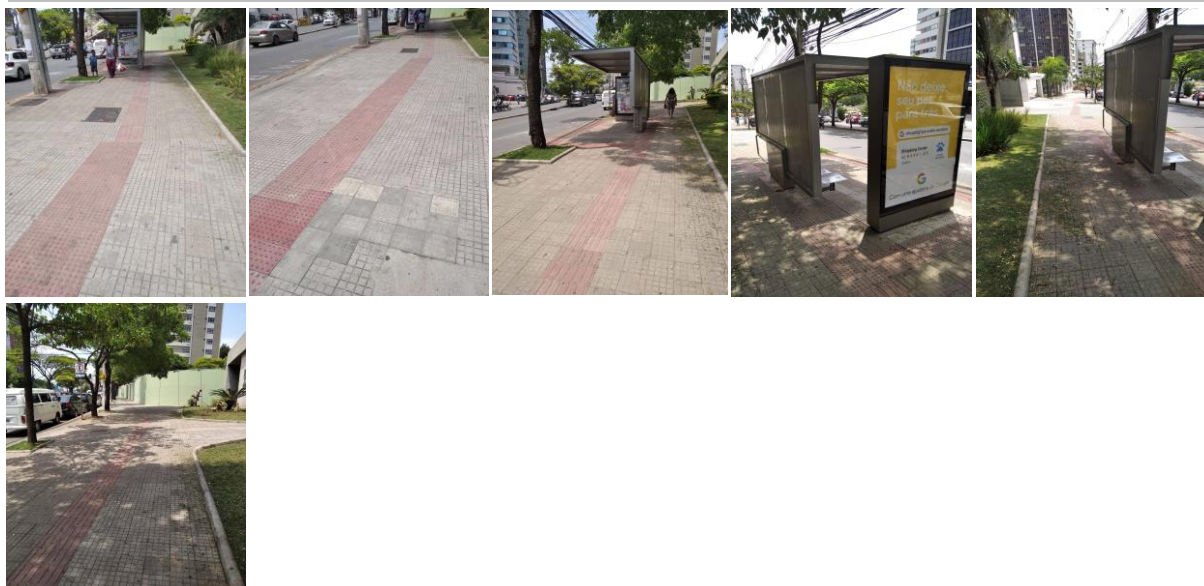
### Fotos Complementares - Detalhes do Passeio

| ID | Itens Avaliados | Respostas | Nota |
|---|---|---|---|
| P_8_1 | O piso tátil está no eixo da faixa livre ? | Não | 0 |
