## Lote 4 - Rota: Raja Gabágia

| Diagnóstico da Calçada | Qualidade do Serviço | |
| Endereço: Av. Álvares Cabral, 1881 | 67 | C |
| Data do Registro: 20/11/2019 16:21:12 | | |

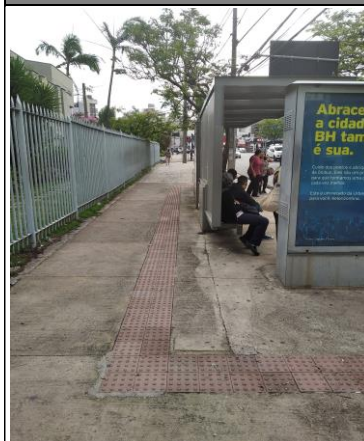
### Foto Geral

| ID | Itens Avaliados | Respostas | Nota |
|---|---|---|---|
| P_16 | Classificação geral da calçada pelo pesquisador. | Regular | 5 |

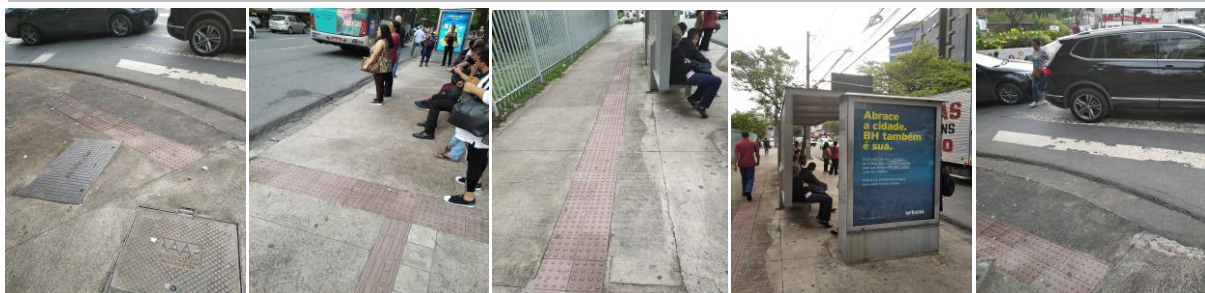
### Fotos Complementares - Detalhes do Passeio

| ID | Itens Avaliados | Respostas | Nota |
|---|---|---|---|
| P_4 | Existência de Buracos ? | Poucos | 5 |
| P_11 | O Passeio está no padrão da SMPU ? | Não | 0 |

| ID | Itens Avaliados | Respostas | Nota |
|---|---|---|---|
| P_7_1_2 | Se for do Tipo 1, O rebaixo tem abas conforme a norma ? | Não | -1 |
| P_7_3 | O rebaixo possui piso tátil ? | Tem só piso de alerta | -1 |
| P_7_3_1 | O piso tátil de alerta e direcional do rebaixo está conforme a norma ? | Não | -1 |
