## Lote 4 - Rota: Contorno

**FRATAR**  
ENGENHARIA CONSULTIVA

| Diagnóstico da Calçada | Qualidade do Serviço | |
|---|---|---|
| Endereço: Av.Contorno, 3987 | 70 | C |
| Data do Registro: 09/11/2019 15:47:26 | | |

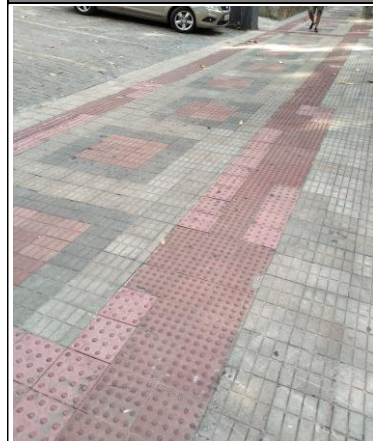
### Foto Geral

| ID | Itens Avaliados | Respostas | Nota |
|---|---|---|---|
| P_4 | Existência de Buracos ? | Poucos | 5 |
| P_5 | Condições Gerais do Piso e meio-fio da calçada ? | Regular | 5 |
| P_12 | A testada possui prática de estacionamento sobre o passeio ? | Sim | 0 |
| P_16 | Classificação geral da calçada pelo pesquisador. | Regular | 5 |

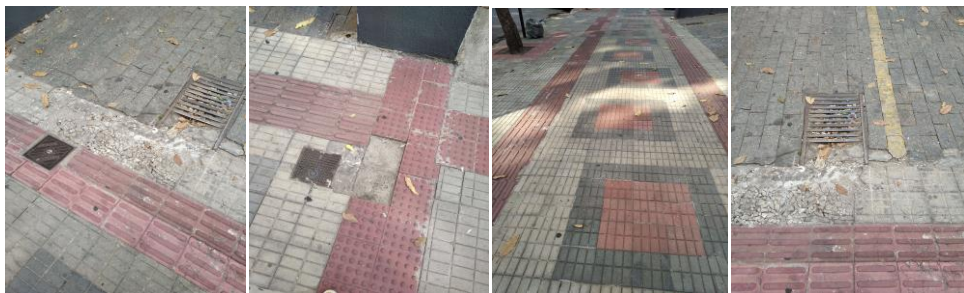
### Fotos Complementares - Detalhes do Passeio

| ID | Itens Avaliados | Respostas | Nota |
|---|---|---|---|
| P_8_1 | O piso tátil está no eixo da faixa livre ? | Não | 0 |
| P_8_2 | Se tem uma leve mudança de direção está conforme a norma ? | Não | 0 |
