## Lote 4 - Rota: Contorno

**FRATAR**  
ENGENHARIA CONSULTIVA

| Diagnóstico da Calçada | Qualidade do Serviço | |
| Endereço: Av.Contorno, 1690 | 49 | D |

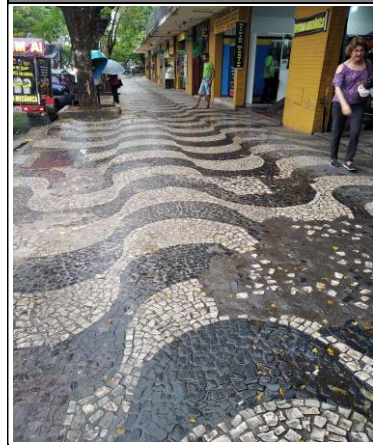
Foto Geral

| ID | Itens Avaliados | Respostas | Nota |
|---|---|---|---|
| P_4 | Existência de Buracos ? | Poucos | 5 |
| P_5 | Condições Gerais do Piso e meio-fio da calçada ? | Regular | 5 |
| P_9 | A calçada Possui Rebaixamento de Veículos correto ? | Não | 0 |
| P_11 | O Passeio está no padrão da SMPU ? | Não | 0 |
| P_13 | Existe algum dispositivo de Drenagem sobre a calçada ? | Sim | -8 |
| P_16 | Classificação geral da calçada pelo pesquisador. | Ruim | 0 |

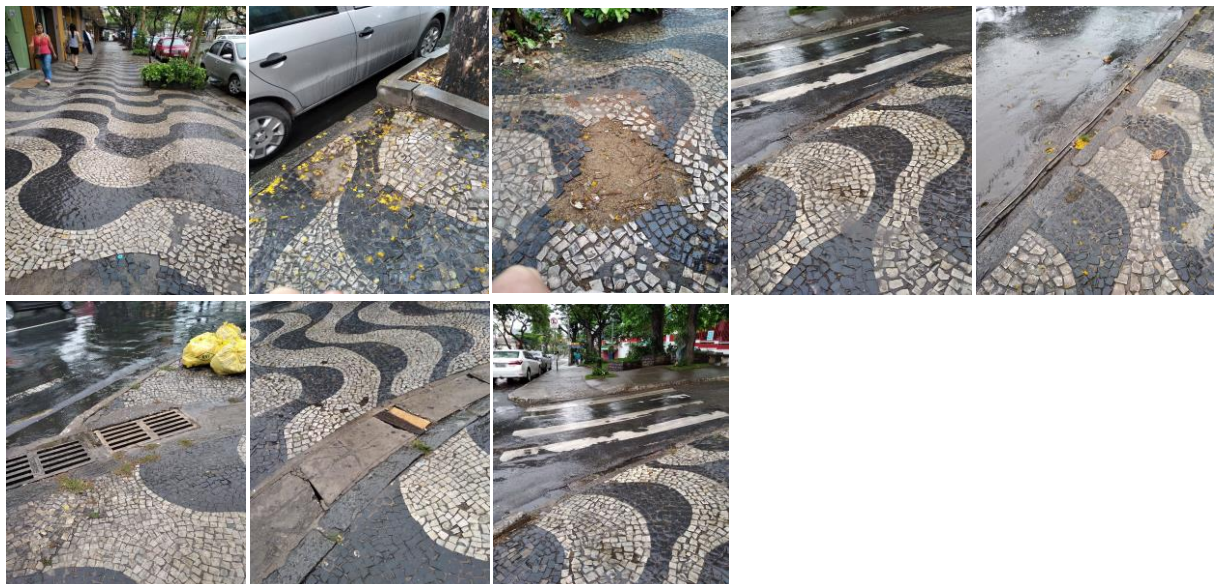
Fotos Complementares - Detalhes do Passeio

| ID | Itens Avaliados | Respostas | Nota |
|---|---|---|---|
| P_7_3 | O rebaixo possui piso tátil ? | Não tem nenhum | -1 |
| P_13_1 | Dispositivo de Drenagem está devidamente instalado e bem conservado? | Não | -3 |
| P_13_2 | Dispositivo de Drenagem oferece risco para caminhada seguro de pedestre? | Sim | -5 |
