# Lote 1 - Rota: Padre Pedro Pinto

**FRATAR**  
ENGENHARIA CONSULTIVA

| Diagnóstico da Calçada | Qualidade do Serviço | |
| Endereço: Rua Padre Pedro Pinto, 1366 | 75 | B |

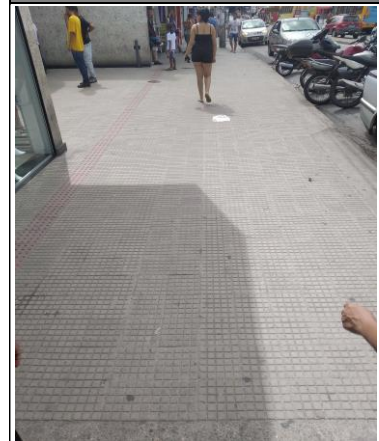
Foto Geral

| ID | Itens Avaliados | Respostas | Nota |
|---|---|---|---|
| P_16 | Classificação geral da calçada pelo pesquisador. | Regular | 5 |
