## Lote 3 - Rota: Leste 3

**FRATAR**  
ENGENHARIA CONSULTIVA

| Diagnóstico da Calçada | Qualidade do Serviço | |
| Endereço: Av. Andradas, 286 | 67 | C |

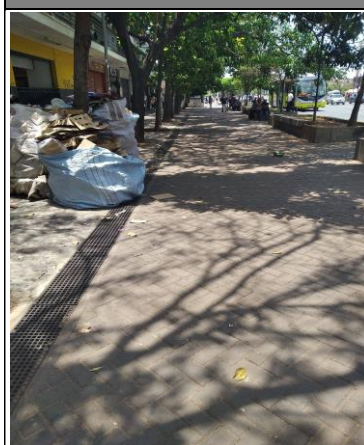
Foto Geral

| ID | Itens Avaliados | Respostas | Nota |
|---|---|---|---|
| P_16 | Classificação geral da calçada pelo pesquisador. | Regular | 5 |

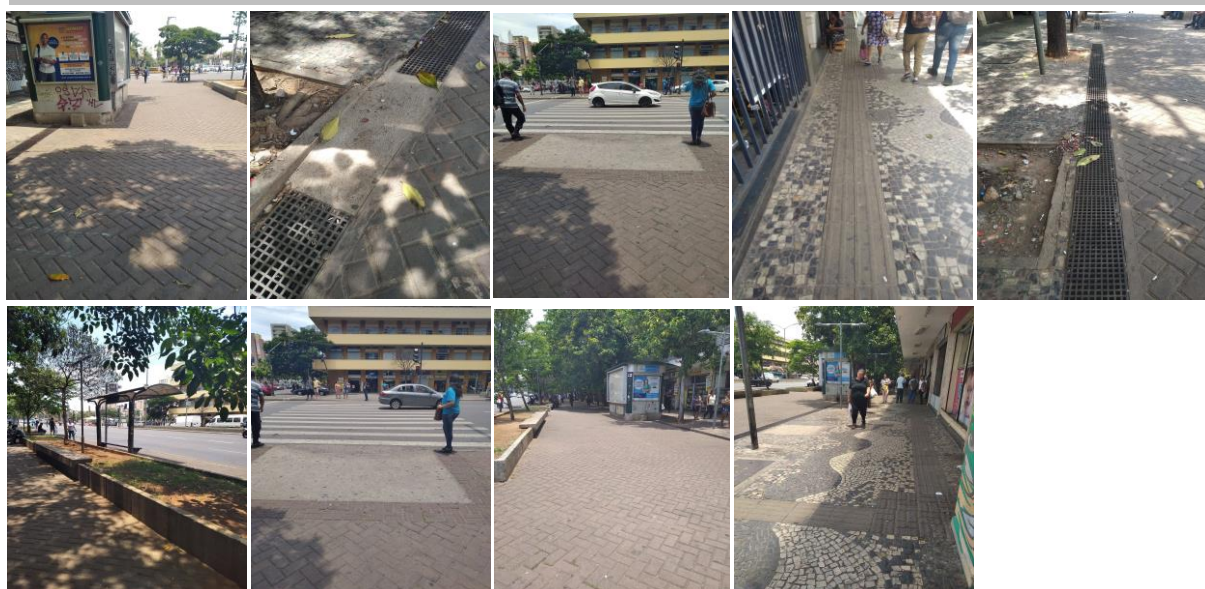
Fotos Complementares - Detalhes do Passeio

| ID | Itens Avaliados | Respostas | Nota |
|---|---|---|---|
| P_4 | Existência de Buracos ? | Poucos | 5 |

| ID | Itens Avaliados | Respostas | Nota |
|---|---|---|---|
| P_7_1_2 | Se for do Tipo 1, O rebaixo tem abas conforme a norma ? | Não | -1 |
| P_7_3 | O rebaixo possui piso tátil ? | Tem só piso de alerta | -1 |
| P_7_3_1 | O piso tátil de alerta e direcional do rebaixo está conforme a norma ? | Não | -1 |
