## Lote 1 - Rota: Outros

**FRATAR**  
ENGENHARIA CONSULTIVA

| Diagnóstico da Calçada | Qualidade do Serviço | |
| Endereço: Rua Beira Córrego, 116 | 50 | D |

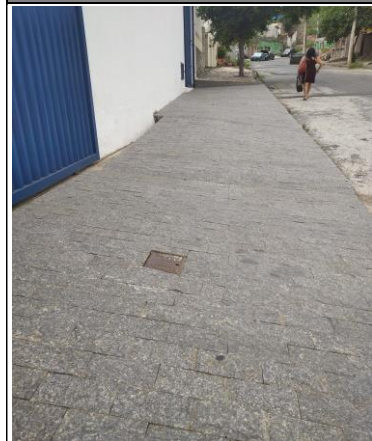
Foto Geral

| ID | Itens Avaliados | Respostas | Nota |
|---|---|---|---|
| P_6 | Presença de desníveis ? | Severo | 0 |
| P_9 | A calçada Possui Rebaixamento de Veículos correto ? | Não | 0 |
| P_11 | O Passeio está no padrão da SMPU ? | Não | 0 |
| P_16 | Classificação geral da calçada pelo pesquisador. | Ruim | 0 |
