## Lote 4 - Rota: Contorno

**FRATAR**  
ENGENHARIA CONSULTIVA

| Diagnóstico da Calçada | Qualidade do Serviço | |
| Endereço: Av.Contorno, 8981 | 70 | C |

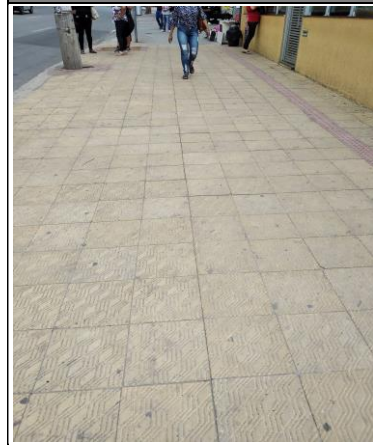
### Foto Geral

| ID | Itens Avaliados | Respostas | Nota |
|---|---|---|---|
| P_4 | Existência de Buracos ? | Poucos | 5 |
| P_5 | Condições Gerais do Piso e meio-fio da calçada ? | Regular | 5 |
| P_9 | A calçada Possui Rebaixamento de Veículos correto ? | Não | 0 |
| P_16 | Classificação geral da calçada pelo pesquisador. | Regular | 5 |

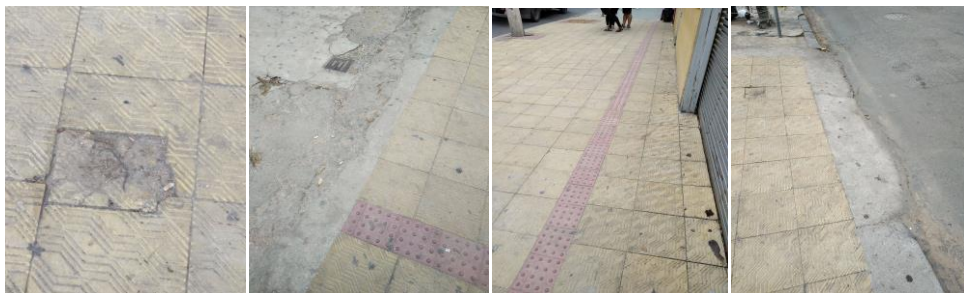
### Fotos Complementares - Detalhes do Passeio

| ID | Itens Avaliados | Respostas | Nota |
|---|---|---|---|
| P_8_1 | O piso tátil está no eixo da faixa livre ? | Não | 0 |
| P_8_7 | O piso tátil tem conexão com os lotes vizinhos? | Não | 0 |
| P_8_9 | O piso tátil apresenta desenho com bom senso? | Não | 0 |
