# Lote 4 - Rota: Raja Gabália

**FRATAR**  
ENGENHARIA CONSULTIVA

| Diagnóstico da Calçada | Qualidade do Serviço | |
| Endereço: Rua Curitiba, 1595 | 50 | D |

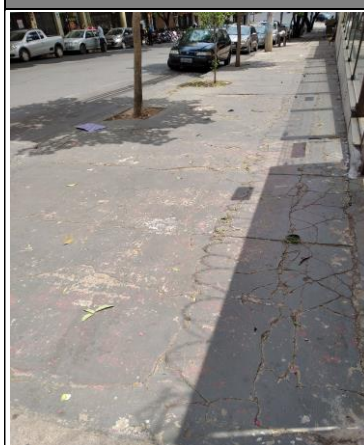
## Foto Geral

| ID | Itens Avaliados | Respostas | Nota |
|---|---|---|---|
| P_4 | Existência de Buracos ? | Muitos | 0 |
| P_5 | Condições Gerais do Piso e meio-fio da calçada ? | Péssimo | 0 |
| P_16 | Classificação geral da calçada pelo pesquisador. | Ruim | 0 |
