# Lote 1 - Rota: Padre Pedro Pinto

| Diagnóstico da Calçada | Qualidade do Serviço | |
| Endereço: Rua Padre Pedro Pinto, 576 | 67 | C |
| Data do Registro: 22/11/2019 10:45:37 | | |

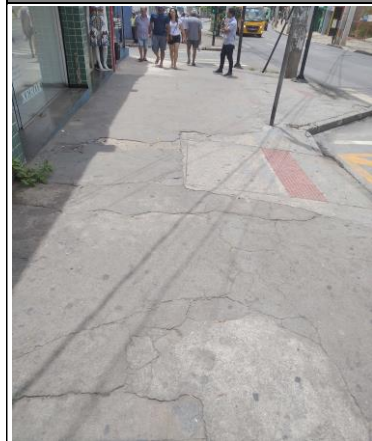
Foto Geral

| ID | Itens Avaliados | Respostas | Nota |
|---|---|---|---|
| P_5 | Condições Gerais do Piso e meio-fio da calçada ? | Regular | 5 |
| P_16 | Classificação geral da calçada pelo pesquisador. | Regular | 5 |

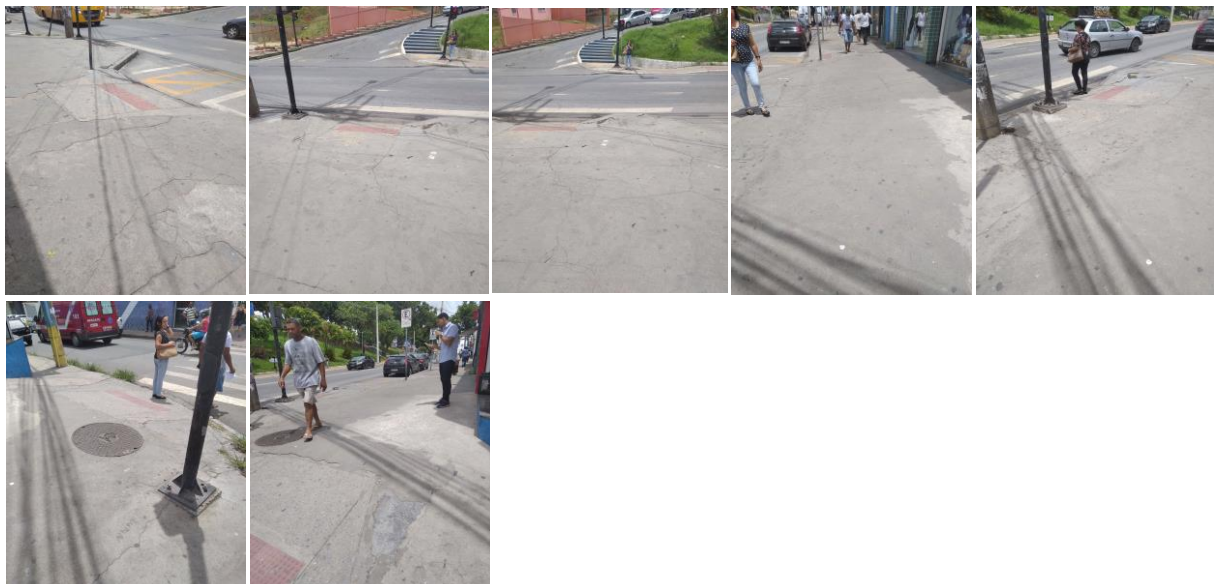
Fotos Complementares - Detalhes do Passeio

| ID | Itens Avaliados | Respostas | Nota |
|---|---|---|---|
| P_7_1_2 | Se for do Tipo 1, O rebaixo tem abas conforme a norma ? | Não | -1 |
| P_7_3 | O rebaixo possui piso tátil ? | Tem só piso de alerta | -1 |
| P_7_3_1 | O piso tátil de alerta e direcional do rebaixo está conforme a norma ? | Não | -1 |
