## Lote 4 - Rota: Contorno

**FRATAR**  
ENGENHARIA CONSULTIVA

| Diagnóstico da Calçada | Qualidade do Serviço | |
| Endereço: Av.Contorno, 7236 | 65 | C |

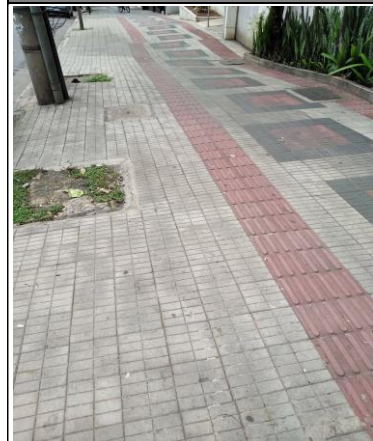
Foto Geral

| ID | Itens Avaliados | Respostas | Nota |
|---|---|---|---|
| P_4 | Existência de Buracos ? | Poucos | 5 |
| P_6 | Presença de desníveis ? | Severo | 0 |
| P_11 | O Passeio está no padrão da SMPU ? | Não | 0 |
| P_16 | Classificação geral da calçada pelo pesquisador. | Ruim | 0 |
